# 海事案例的水下實際偵蒐技術 - 以「海天使輪」與「德興輪」為例<sup>▲</sup>

## Underwater Technology Used for Inspection and Investigation in Marine Accidents

文展權\* 陳彥宏\*\*

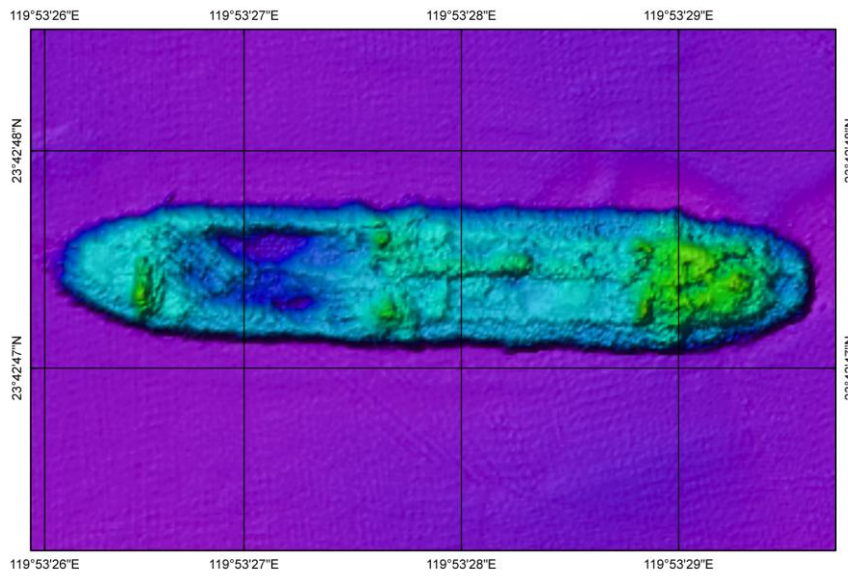
圖 4.1：多音束聲納影像顯示 M.V. Sea Angel 位置

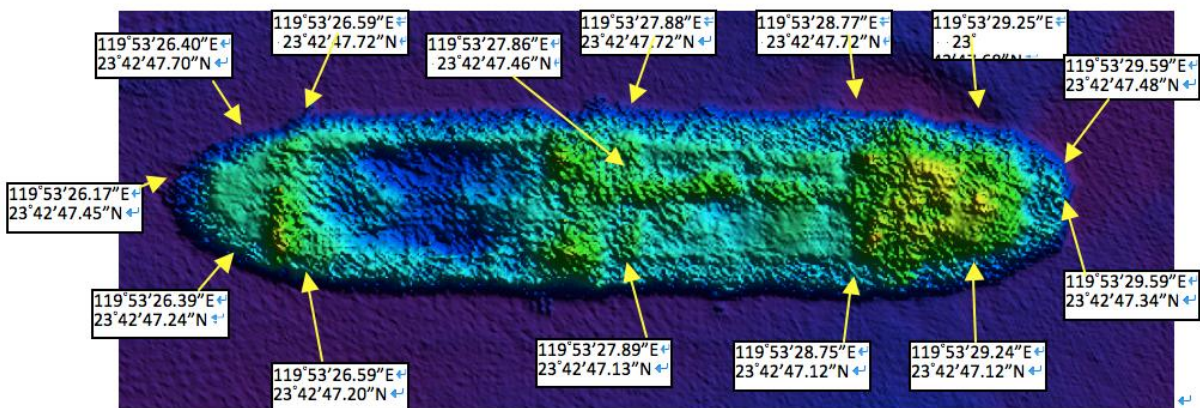
圖 4.2：多音束聲納影像顯示 M.V. Sea Angel 各船體主結構位置

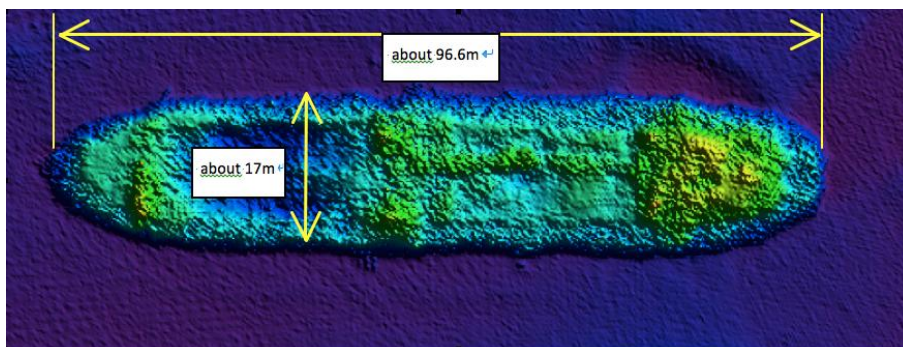
圖 4.3：多音束聲納影像顯示 M.V. Sea Angel 船舶長與寬

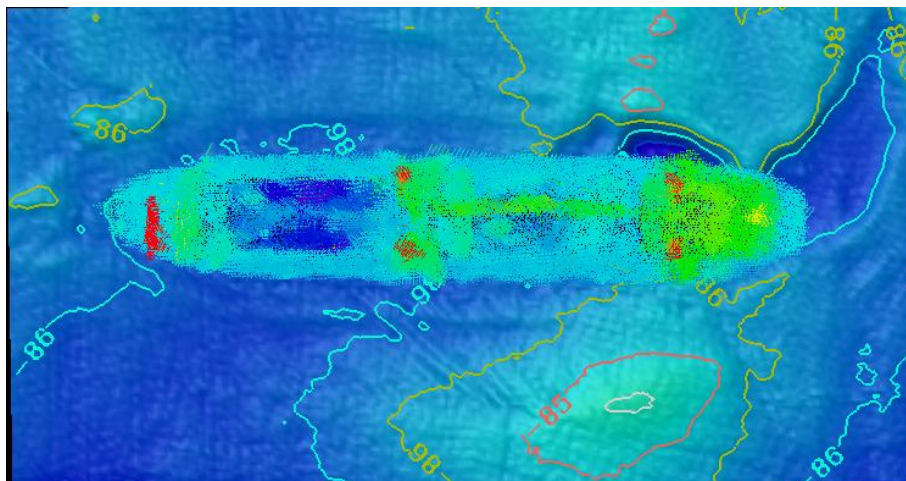
圖 4.4：M.V. Sea Angel 沉船水深圖

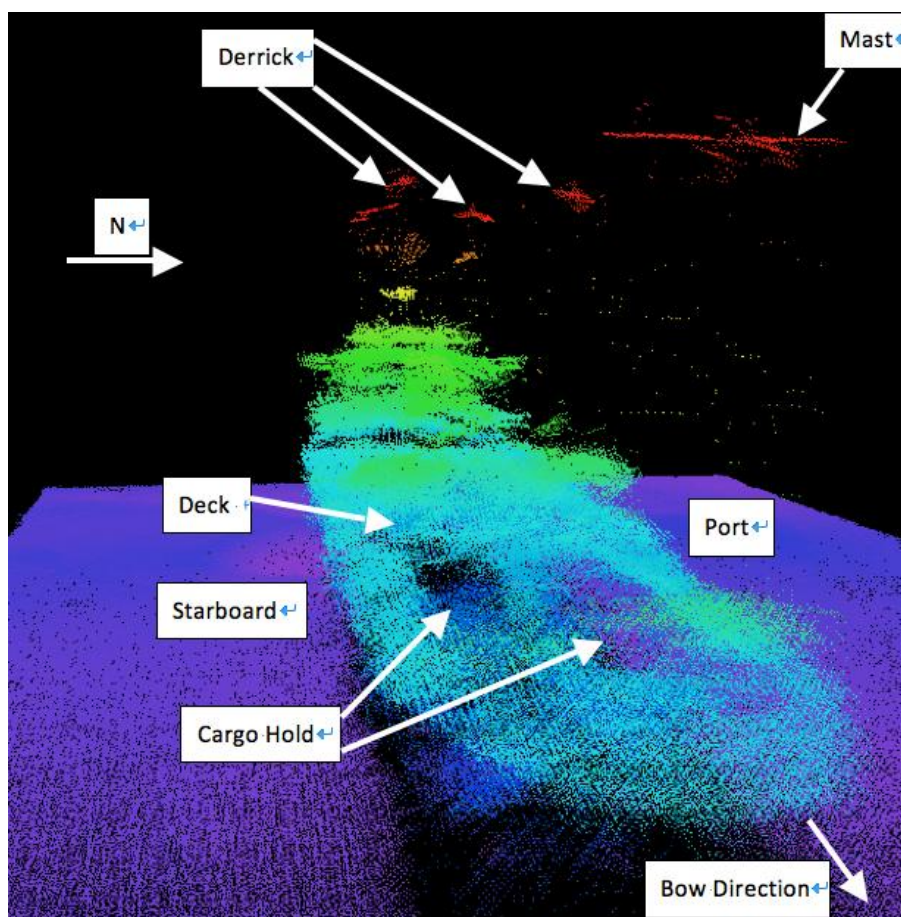
圖 4.5：多音束聲納影像顯示從 M.V. Sea Angel 船舶殘骸前方檢視影像

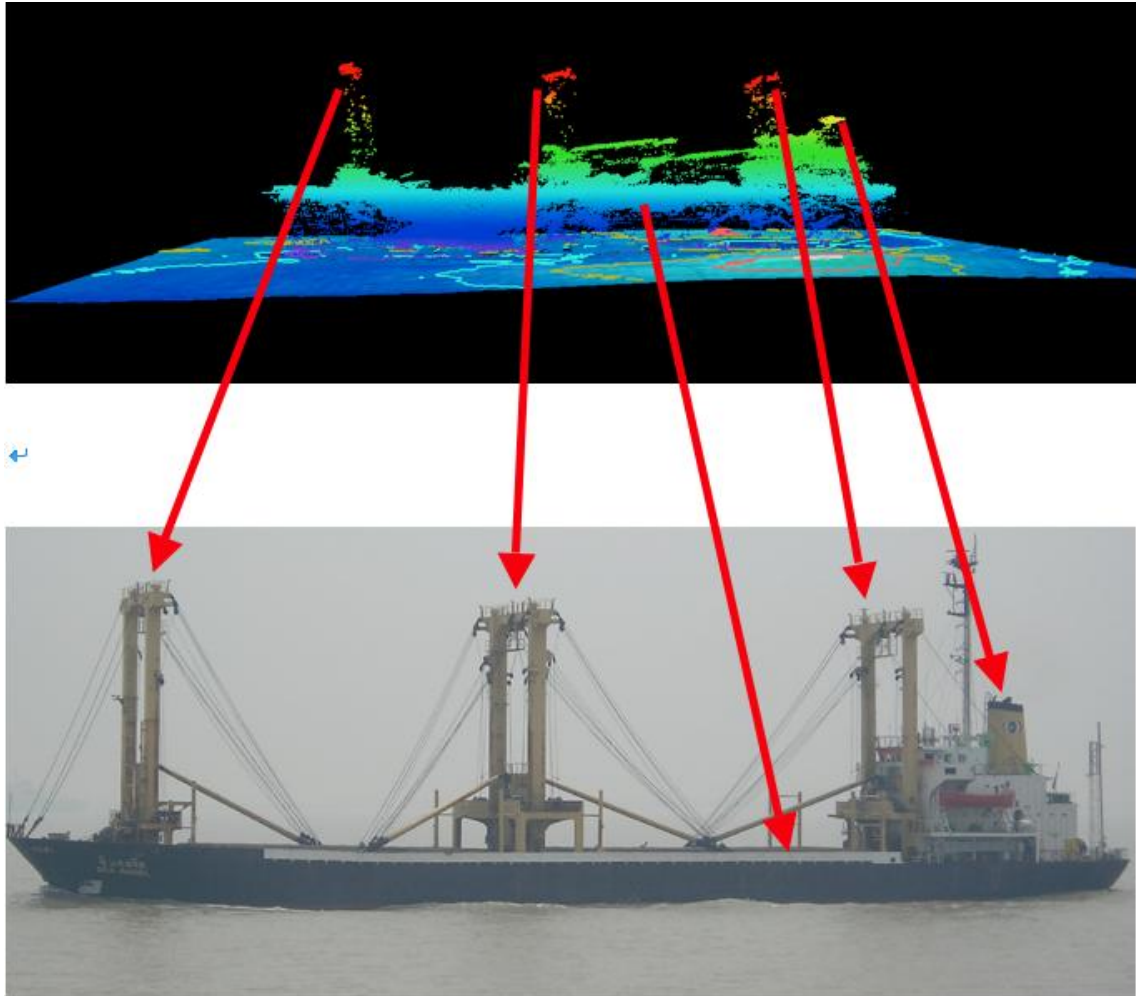
圖 4.6：多音束聲納影像顯示從 M.V. Sea Angel 殘骸左舷方檢視影像，船舶仍穩坐海床

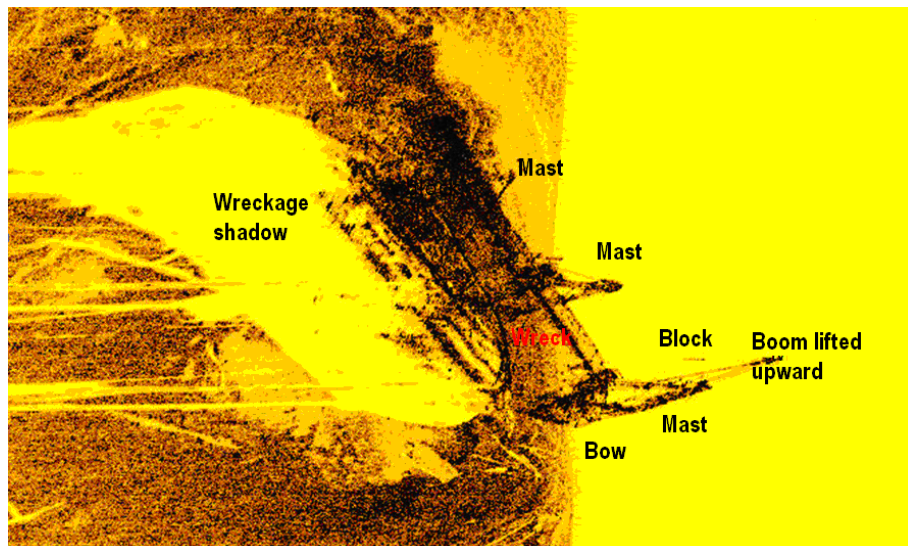
圖 4.7：測掃聲納顯示殘骸前艙吊桿揚起

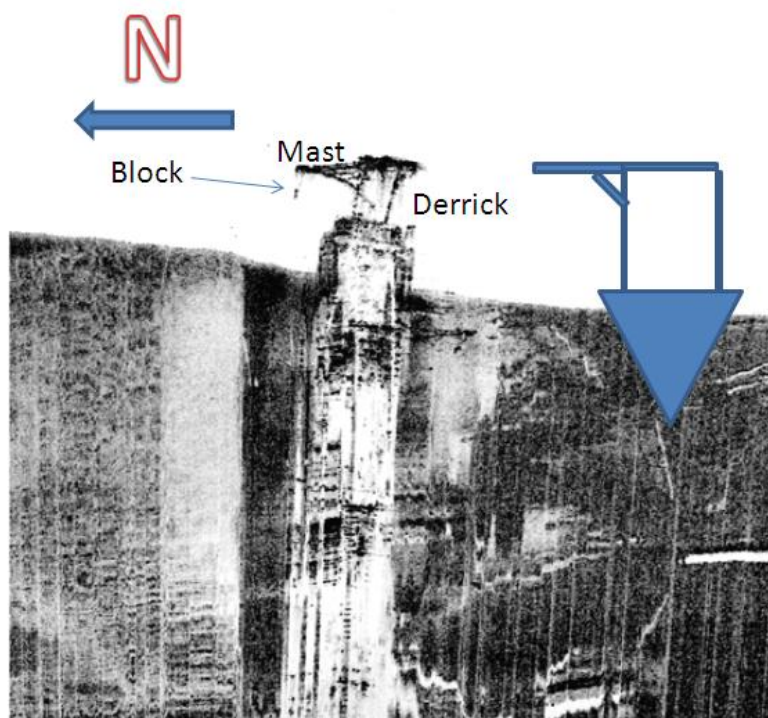
圖 4.8：測掃聲納顯示殘骸前艙吊桿揚起並向左舷偏移

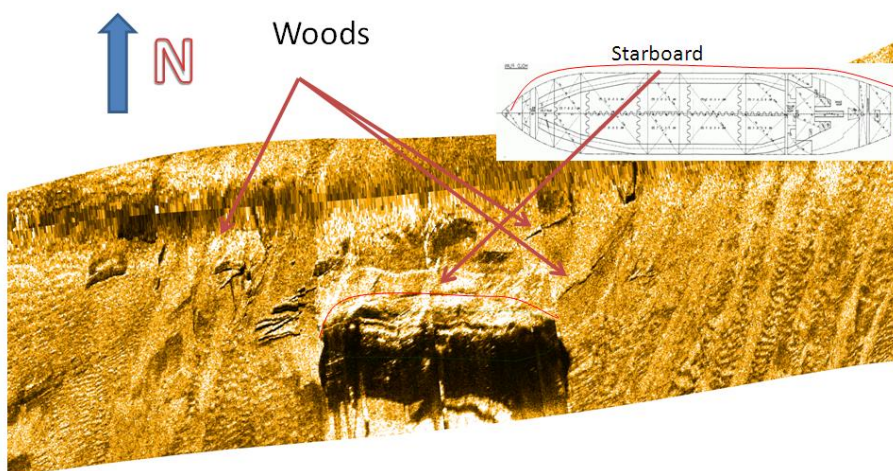
圖 4.9-1：測掃聲納顯示貨載原木散落沉船週邊海床

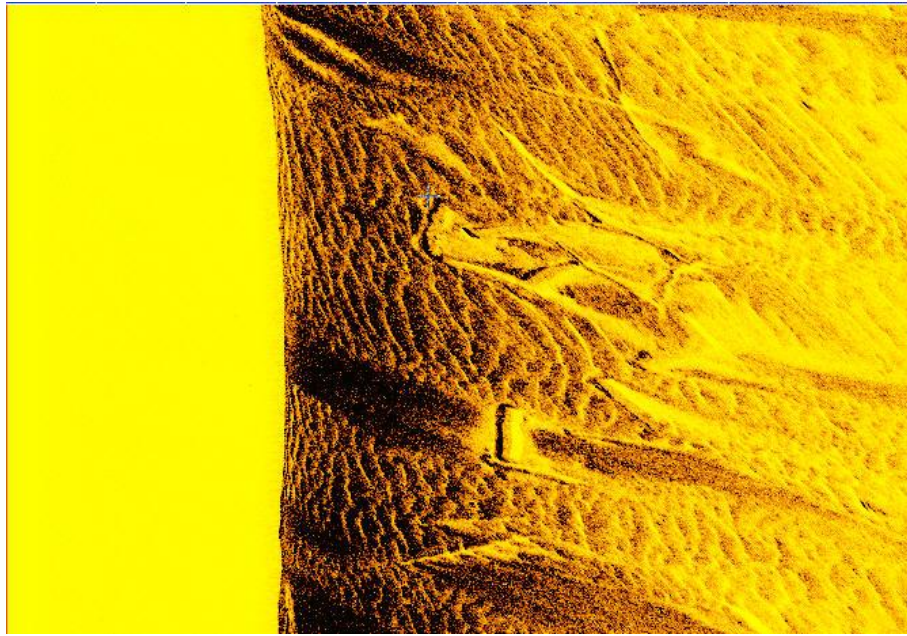
圖 4.9-2：測掃聲納顯示貨載原木散落沉船週邊海床

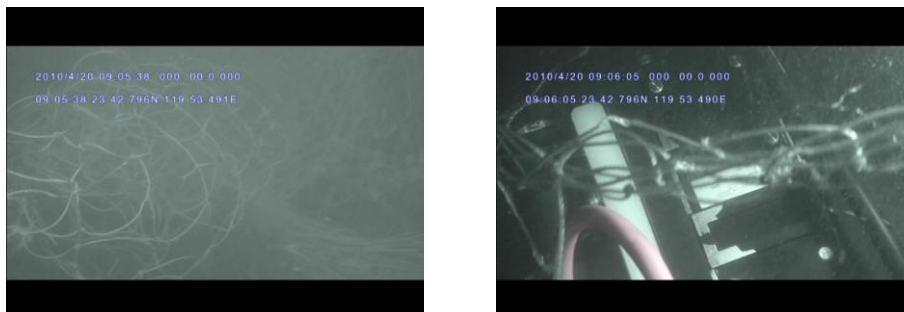
圖 4.11：ROV 顯示船尾附近漁網圖像以及漁網纏繞 ROV 情形

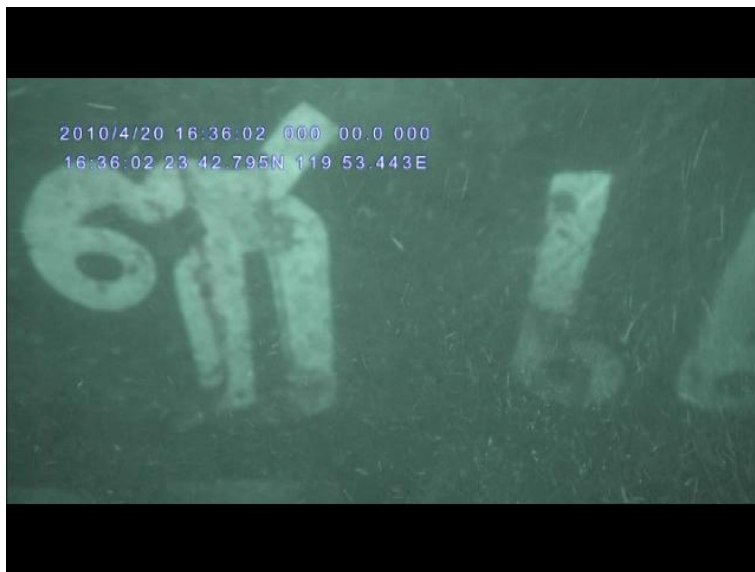
圖 4.12：ROV 擷取沉船船艙處船名圖相

沉船殘骸經本研究團隊認證為「海天使輪 M.V. Sea Angle」，並獲得保險公司採認完成船舶全損相關理賠業務。但在事故成因方面，前艙艙蓋消失的海天使輪，是否意涵著水密完整性的議題？也是否意涵著 IMO 在 Derbyshire 海難事故後一系列有關散裝貨船艙蓋安全的問題？還是僅僅就是惡劣天候的問題？有關這一方面的海難事故調查，還是需要深入探討的。

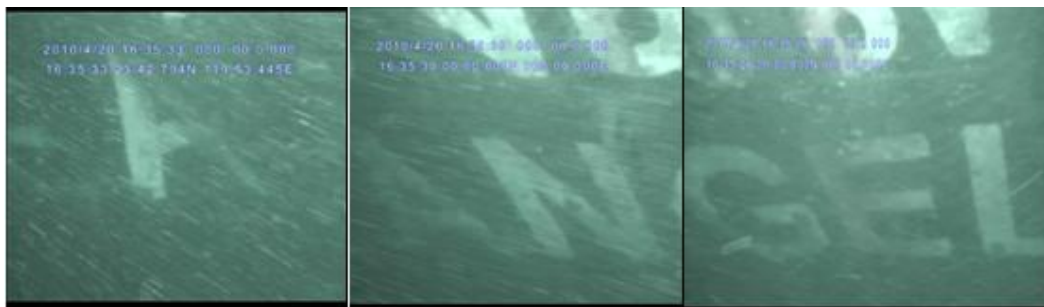
圖 4.13：ROV 擷取沉船船艙處船名圖相

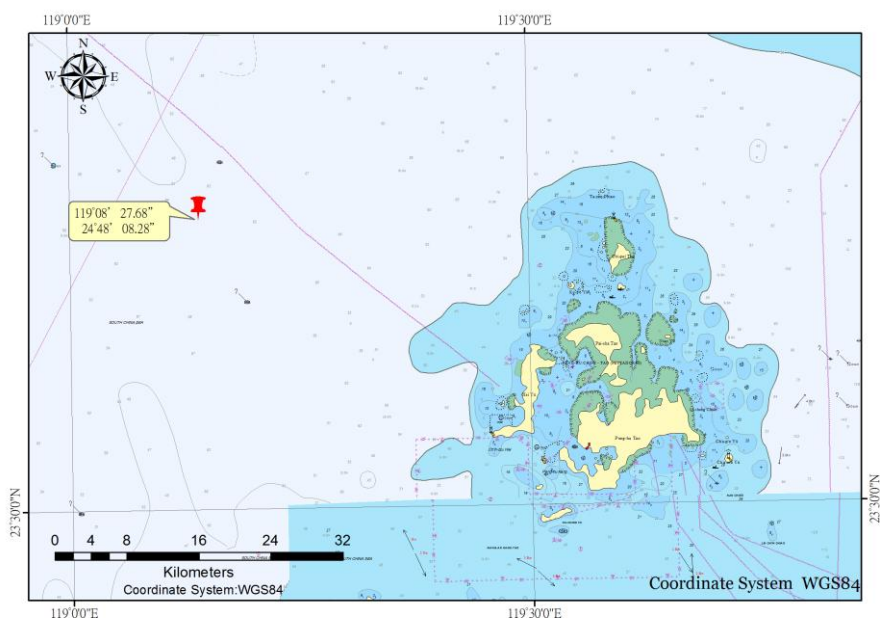
依據最終聲納探測結果，沉船座落於經緯度為  $23^{\circ}48'8.28''N$ ,  $119^{\circ}08'27.68''E$  處 (WGS\_84)，水深-68 公尺海床上，距離澎湖西嶼燈塔 41.2 公里(圖 5.1)。周遭海床上散佈 13 個物件，研判為貨櫃，分別利用以下幾個聲納影像來說明目標物辨識及船體目前於海床上的狀態(圖 5.2~圖 5.8)。

圖 5.1：沉船位置圖

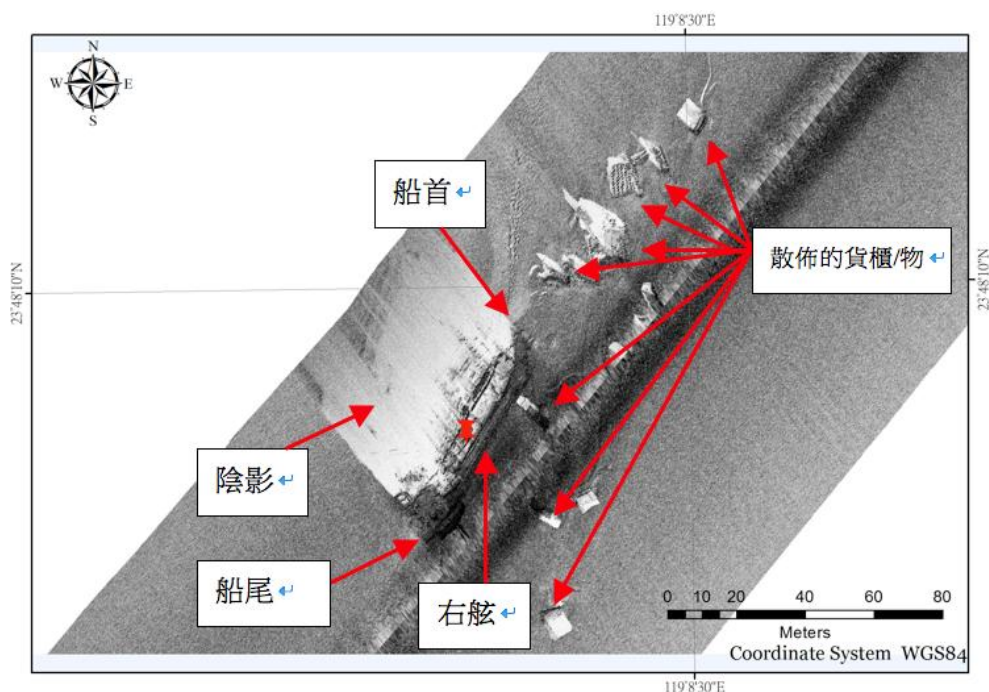
圖 5.2：德興輪周邊海床聲納影像圖 1，低角度俯視沉船，因側掃聲納的”斜視”工作原理，造成沉船後方出現陰影區，其他散落物件亦由此工作原理予以判別。

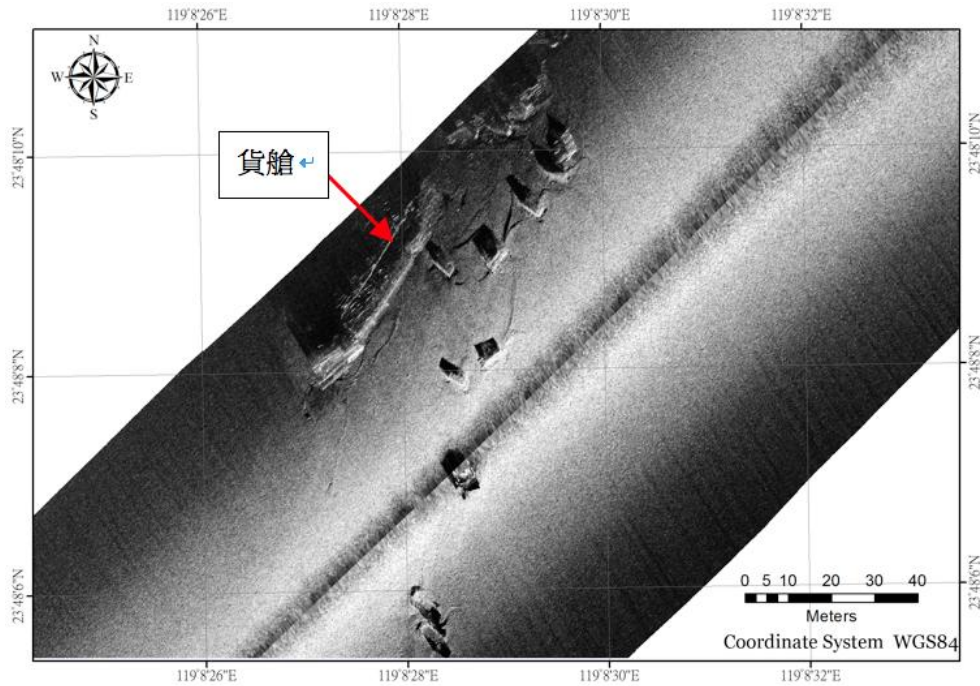
圖 5.3：德興輪周邊海床聲納影像圖 2，高角度俯視沉船，顯示船體甲板面及船體完整，前甲板艙因貨櫃脫離，顯示出凹陷的特徵。

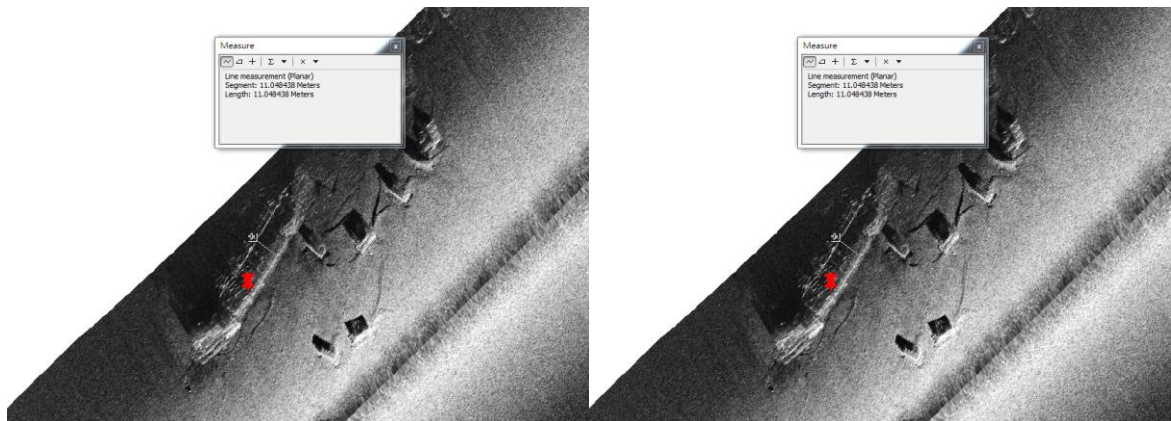
圖 5.4：德興輪周邊海床聲納影像圖 3，藉由量測陰影寬度，船體長度為 60.2 公尺，寬度 11.04 公尺。

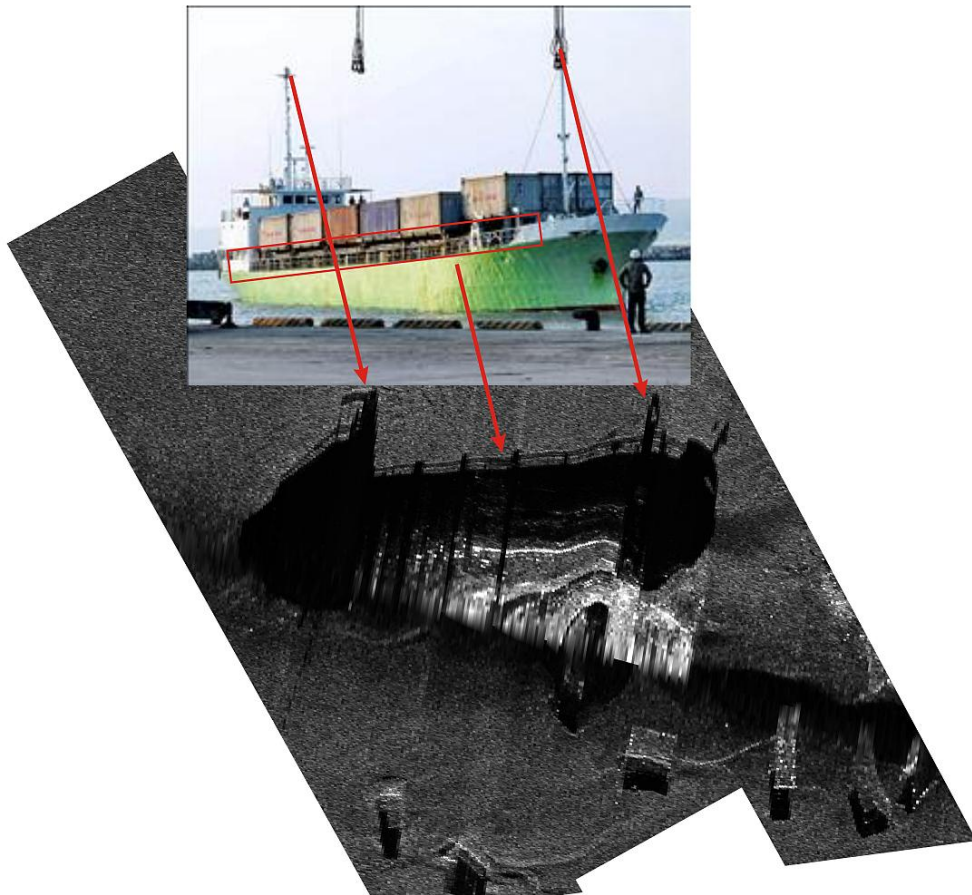
圖 5.5：德興輪聲納陰影說明 1，顯示船首及船尾的桅杆仍舊矗立，船舷欄杆由高頻率的側掃聲納掃瞄下一覽無遺。

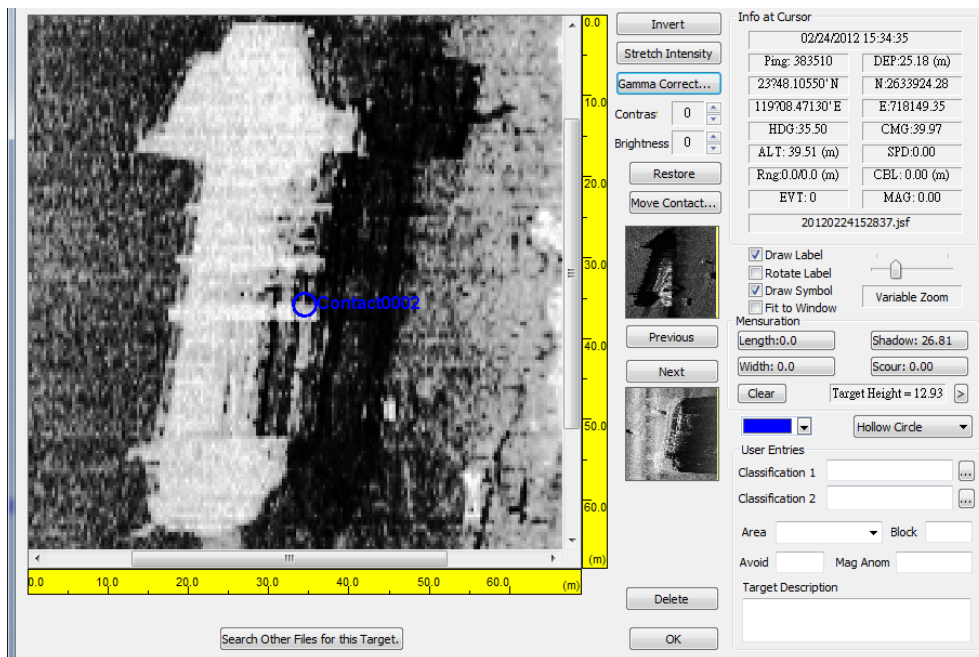
圖 5.6：德興輪聲納陰影說明 2，量測桅杆陰影，顯示距離海床高度 12.93 公尺。

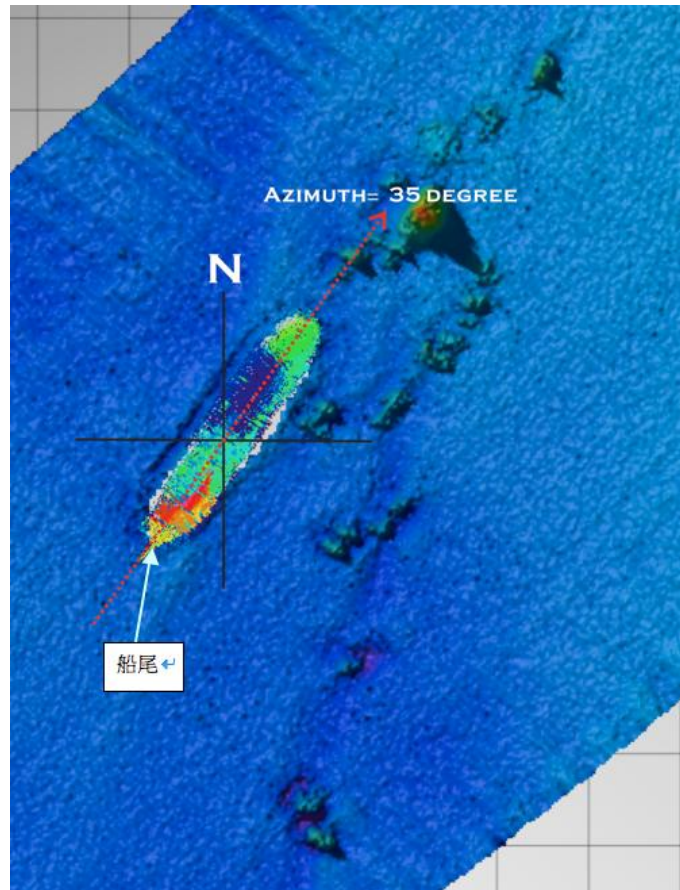
圖 5.7：多音束聲納影像說明 1，船體座落於海床上其方位角 35 度(正北為 0 度)。

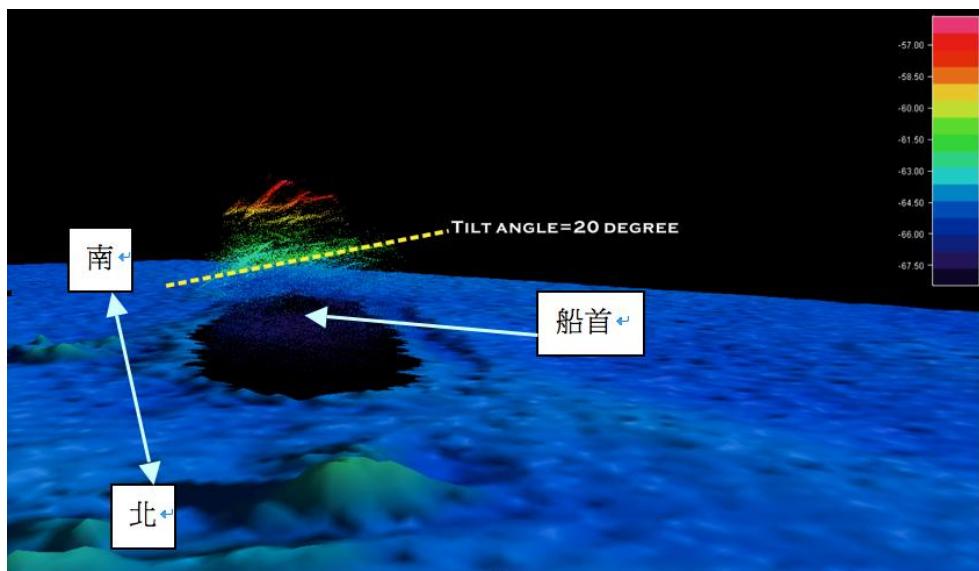
圖 5.8：多音束聲納影像說明 2，由前甲板面的特徵，判斷船體傾角 20 度，向西南方向傾斜。

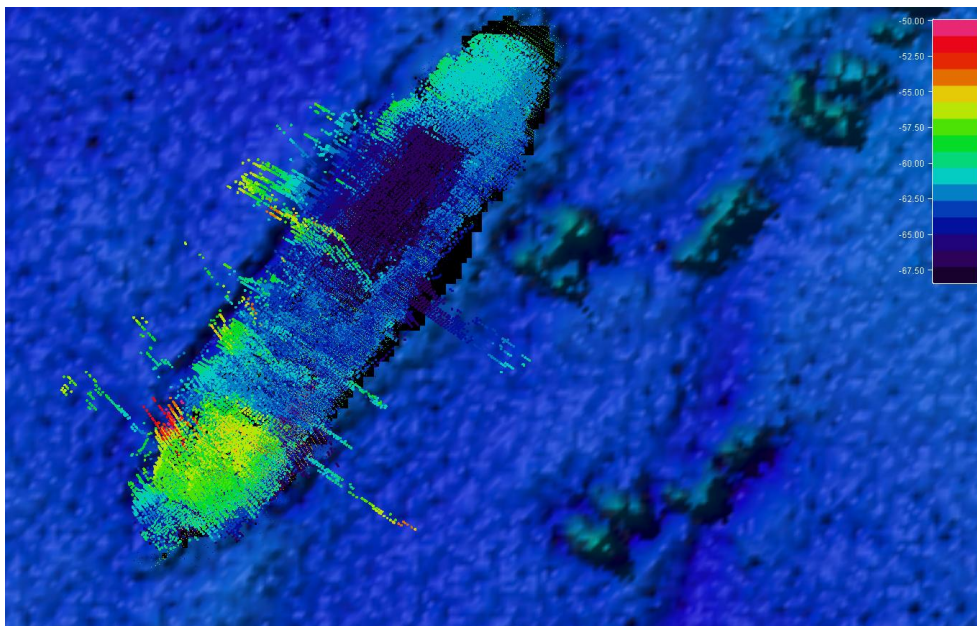
圖 5.9：多音束聲納影像說明 3，由相對於海床高度的比較，船尾聲波觸及到的資料顯示船尾桅杆距離海床 12 公尺，前甲板處顯示下凹的貨艙，呼應圖 5.6 的說法。

由以上聲納資料顯示與船東提供資料對照，資料顯示探測船隻的三維尺寸與特徵，皆與沉沒的德興輪吻合，沉船座落於經緯度為  $23^{\circ}48'8.28''N$ ,  $119^{\circ}08'27.68''E$  處 (WGS\_84)，水深-68 公尺海床上，由探測的資料顯示，船體以向西南側傾 20 度的姿態直立坐底，桅杆離海床面 12.95 公尺，走向 35 度，由聲納影像交互比對及分析結果，船體尚稱完整，周遭海床 200 公尺半徑內散佈十幾個目標物，推斷為脫離自船體的貨櫃。
